# LA INVESTIGACIÓN DOCUMENTAL.

## *Factor importante para el análisis de la patología estructural de los edificios históricos*

### 2.1 Iglesia de Sta. María del Castillo en Villaverde de Medina, en Valladolid

## 2.2 Iglesia de San Pedro en Serrada, Valladolid.

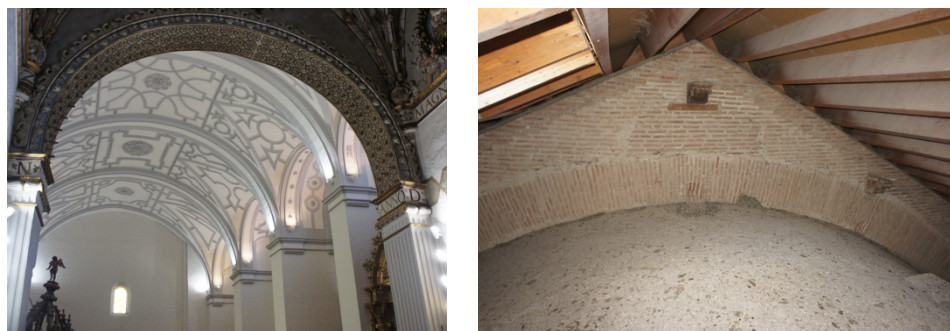
Cuando se accede al bajo cubierta se puede observar una estructura de arcos diafragma de ladrillo que separan los tramos de bóvedas de la nave, rematados con la forma de la pendiente del tejado, sobre los que apoya la estructura de correas de madera del tejado fruto de una de las últimas intervenciones que se han realizado sobre la cubierta. También se puede ver la capa de hormigón armado sobre las bóvedas que en un proyecto de conservación figuraba como "de consolidación". En los muros de ladrillo sobresalen unas ménsulas de madera de dimensiones importantes, talladas como si hubieran estado vistas, situadas en la vertical de la cumbrera y en dos puntos intermedios entre la cumbrera y el alero (Figura 1).

Figura 1: A la izquierda imagen de las bóvedas de la nave y a la derecha imagen del bajo cubierta de la Iglesia de Santa María del Castillo de Villaverde de Medina.

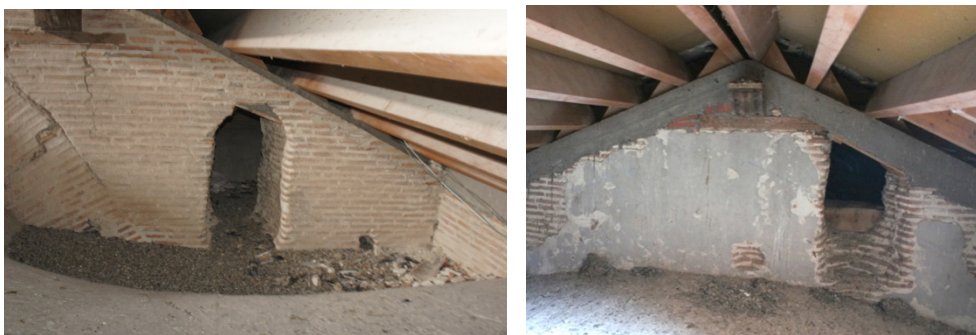
En 1658 y en 1703 se realizó un “socalce” de los muros y se contrataron las bóvedas, que construyeron los maestros de obras Francisco de Castander y Pedro Portela, con trazas de este último. Al parecer se produjo el derrumbe de una de las cuatro bóvedas de la nave, que tuvo que ser reconstruida. Para sostener la doble hoja de ladrillo con la que se ejecutaron las bóvedas se decidió hacer rozas de ladrillo de “cuatro dedos” en los arcos existentes y dejar una mocheta de medio pie donde apoyarlas (3). Para poder acceder al bajo cubierta se incorpora una subida hasta las bóvedas y se abren nuevos huecos de paso en los muros de ladrillo (Figura 2).

Figura 2: Huecos de paso abiertos en la zona superior de los arcos.

Los arcos, o muros diafragma debían de estar sobredimensionados y la fundación de esta iglesia se reforzó seguramente cuando se construyeron las bóvedas para soportar el aumento de cargas, pero en otros edificios se podría haber provocado lesiones al no tener en cuenta el diseño de la estructura original e incrementar las cargas de la cubierta sobre unos muros debilitados en el XVIII con la citada apertura de huecos de paso.

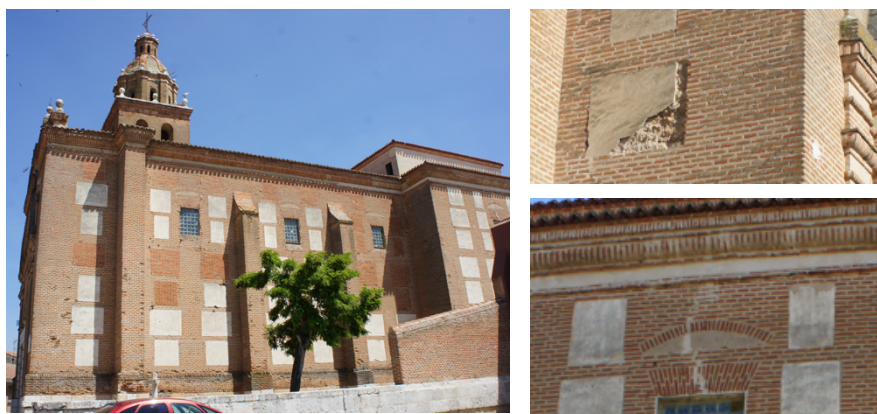
Este edificio tuvo derrumbes y lesiones de tanta importancia que fue reedificado hacia 1722. Cuando en el año 1992 se interviene para conservar el monumento, se piensa que sus numerosas grietas en muros y bóvedas pueden ser debidas a fallos del terreno o la cimentación, por lo que se realiza un estudio geotécnico para conocer las características del subsuelo y comprobar si existen bodegas bajo el edificio. Serrada es una población donde son numerosas las bodegas, situadas debajo de las viviendas, donde estaban los lagares para hacer el vino y almacenarlo (5). En la misma plaza donde está situada la iglesia hay varias viviendas que tienen bodegas, sin embargo parece que no las encontramos debajo del templo. (Figura 3). Los resultados del Estudio geotécnico hacen que se descarte este motivo como causa directa de la patología (6).

Figura 3: Vista de la Iglesia desde la plaza mayor y detalles de los muros.

Si nos remitimos a los libros de fábrica y la documentación existente sobre la contratación de las obras de reedificación, como los pleitos posteriores debidos a incumplimientos en la construcción, se puede encontrar las causas de las lesiones: el edificio se construyó con muros con menores espesores de los previstos y con materiales de calidades inferiores a las establecidas para levantarlo. La documentación anterior a 1772 pierde relevancia dado que el templo se reedifica en esa fecha, con trazas y condiciones de Bernabé Domínguez, maestro que ya se había visto envuelto en pleitos por bajas temerarias y mala praxis, por ejemplo en la obra de la iglesia de Cantalejo.

fabricado en el año; por la 17 los ladrillos deben estar bien cocidos, pero los empleados en la iglesia de Serrada son de mala calidad, muchos crudos”(7). Los dos materiales para construir los muros, tanto el ladrillo como la argamasa de cal y arena, eran de mala calidad, lo que provoca que las fábricas no sean tan resistentes como es necesario para soportar las cargas y para hacer frente a las condiciones ambientales exteriores.

En el caso de este edificio, la documentación histórica confirma las conclusiones a las que llegaron los Arquitectos que han intervenido recientemente tras la realización de un estudio geotécnico: que el terreno no era la causa de tantas grietas y desplomes sino la mala calidad de los materiales empleados para la construcción.
