# EL PROBLEMA DEL ACCESO PARA EL MANTENIMIENTO DEL PATRIMONIO

**Bellido Pla, Rosa<sup>1</sup>.**

1: Departamento de Construcciones Arquitectónicas  
ETS de Arquitectura, Universidad de Valladolid  
bzarq@arquired.es

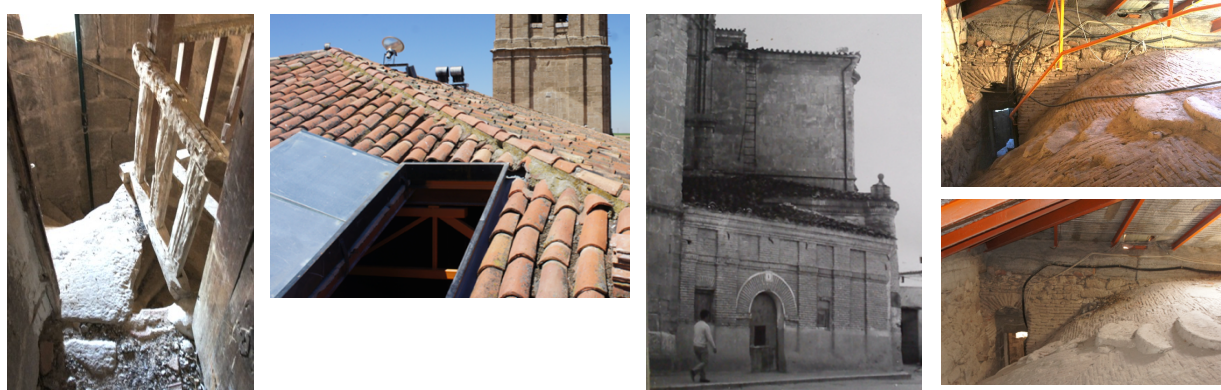
Figura 3: Acceso a bóvedas y tejado de nave central en parroquia de Nava del Rey.

En la imagen en blanco y negro de la Figura 3 se aprecia la escalerilla de subida a cubierta de la nave de la iglesia de los Santos Juanes en Nava del Rey desde una capilla lateral de fábrica de ladrillo eliminada en la restauración de 1974. La subida hasta el bajo cubierta se produce por una escalera de caracol de mallorca en piedra que, además de encontrarse con el último escalón prácticamente desaparecido, dada su geometría dificulta cualquier suministro de materiales de construcción de cierto porte. En las últimas obras, con montaje de andamio hasta el suelo, se ha acondicionado dos trampillas en el tejado, que han quedado instaladas de forma definitiva para facilitar la ventilación del espacio y la salida a la cubierta desde el interior.

En la parte derecha de la Figura 3 se muestran los peldaños sobre las bóvedas de la misma iglesia con un pasamanos metálico, incorporado aprovechando obras acometidas en 2013 para reforzar la estructura metálica de cubierta, y debajo el estado previo en 2012.

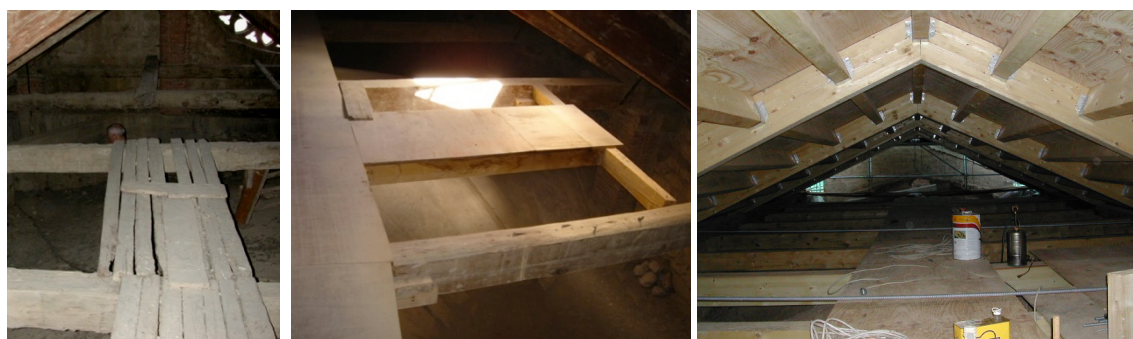
Figura 4: Pasarelas en bajo cubierta de catedral de Palencia e iglesia de Santa María de Hijosa en Boedo.

En la catedral de Palencia se reemplaza en 2005 por tableros contrachapados una pasarela de tabloneros sobre tirantes incorporada por Jerónimo Arroyo a principios del siglo XX.

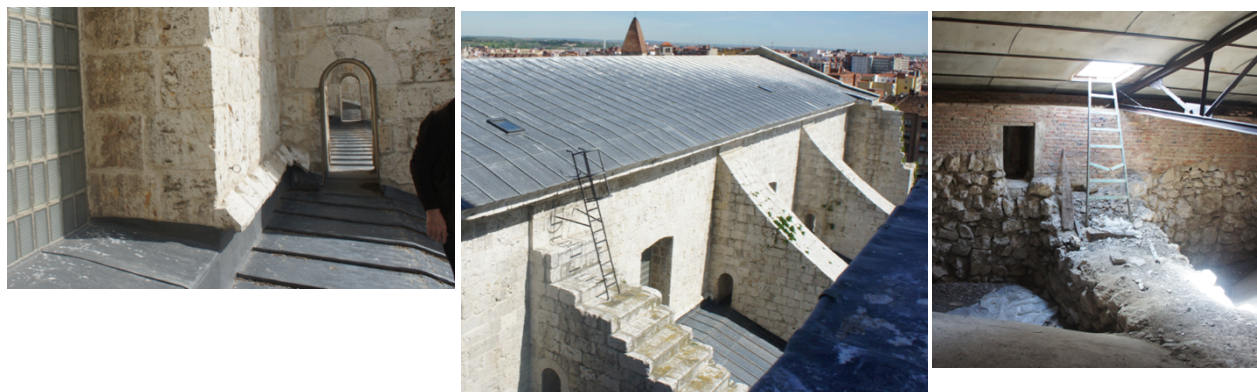
Figura 5: Acceso actual a las cubiertas en la catedral de Valladolid.

El acceso a la cubierta de la nave central de la catedral de Valladolid a día de hoy se realiza desde uno de los contrafuertes escalonado sobre el que arranca una escalerilla metálica. El recorrido de las naves laterales se ha optimizado mediante el quiebro de la pendiente y la apertura de huecos de paso a través de los contrafuertes.

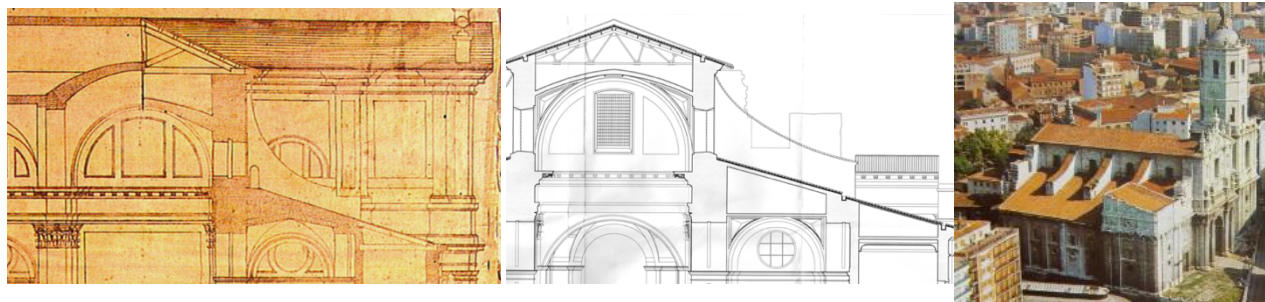
Figura 6: Secciones de la catedral de Valladolid y vista aérea antes de la apertura de los arcos.

Lo extraordinario de esta intervención es que aunque esos arcos ya aparecían representados en los estribos aletonados de la traza original de Juan de Herrera que vemos en la ilustración de la izquierda de Figura 6, no llegaron a materializarse, como podemos apreciar en la sección de la derecha, ya con las armaduras de madera reemplazadas en el siglo XX por cerchas metálicas.

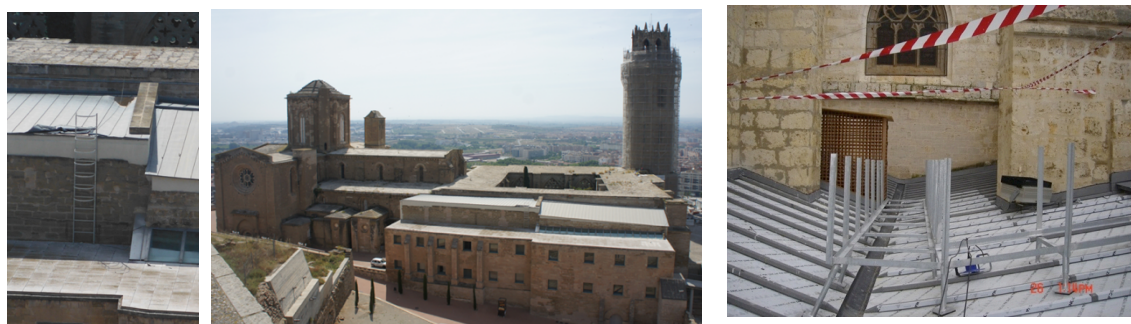
Figura 7: Terrazas pavimentadas y con pendientes muy ligeras en la Catedral vieja de Lérida y estructura de pasarela para revisión de cubierta de chapa de zinc sobre el ábside de la catedral de Palencia (2008).

Es evidente también que la conservación de un monumento enclavado en una región de clima benigno resultará más fácil que en uno extremo, sometido a cambios bruscos de temperatura y humedad, nieve, hielo y aguaceros. La propia geometría más suave de la cubierta y la solución de terrazas directamente trasdosadas sobre las bóvedas facilita el acceso del personal de mantenimiento en la zona del levante.

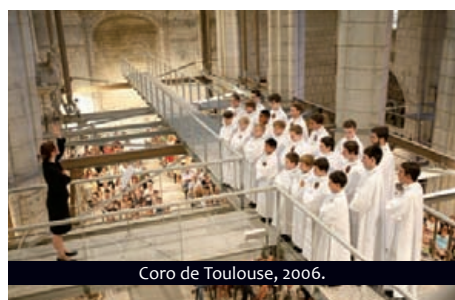
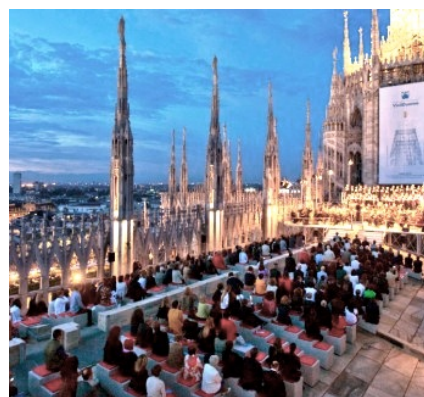
Figura 9: Recorridos desde la galería del triforio y conciertos en las catedrales de Vitoria y Milán.

La estrategia "abierto por obras" (marca registrada de la Fundación Catedral Santa María, de Vitoria) supuso desde 1998 un avance para el planteamiento de la accesibilidad desde el inicio de los proyectos de restauración, lo que resulta siempre más práctico y barato que incorporar medidas para adaptar una obra ya comenzada o en su fase final. En el caso de Vitoria por ejemplo, la apertura de la Catedral al público durante las obras los últimos diez años ha alcanzado gran repercusión mediática. Se incorporaron recorridos con nuevas escaleras, y pasarelas en las que se han ido celebrando todo tipo de eventos, desde campamentos infantiles hasta conciertos, como el de la fotografía central de la Figura 9, obtenida de la web [www.catedralvitoria.com](http://www.catedralvitoria.com). En la imagen de la derecha aparece un concierto en la cubierta del Duomo de Milán organizado por la *Veneranda Fabbrica*, culmen de este tipo de fundaciones que lleva funcionando seiscientos años (fotografía extraída de la página web [www.duomomilano.it](http://www.duomomilano.it)).

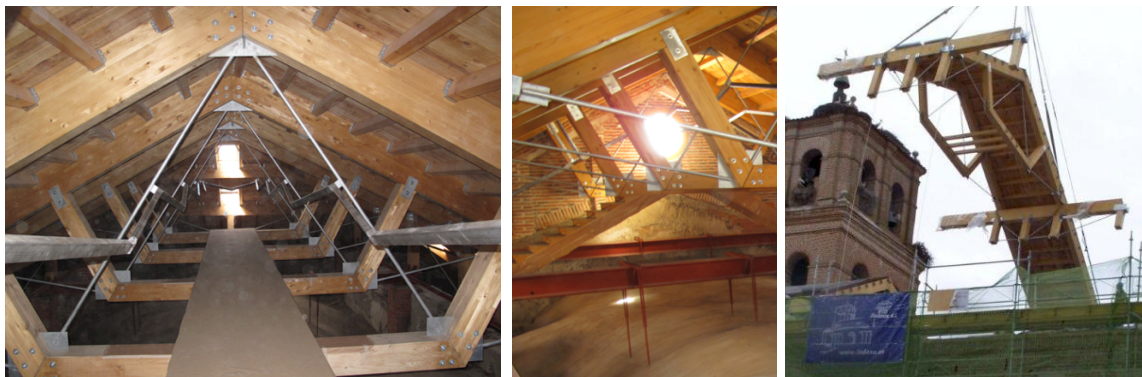
Figura 10: Montaje de la nueva cubierta de madera laminada con pasarelas en la iglesia de Alcazarén.

En 2010 se renueva la estructura de cubierta de la iglesia de Santiago Apostol en Alcazarén, resolviendo la nueva con módulos de madera laminada que se fabrican a pie de obra y colocan con auto-grúa. Cada pieza lleva incorporados los elementos de apoyo para una pasarela fija que recorre el bajo-cubierta, incluso escaleras de acceso también de madera.
